# **VLAAMSE REIZIGERSBOND (REBO) vzw**

## **VERKEERSVEILIGHEIDSPAN KUSTTRAM - AANBEVELINGEN**

### **MOGELIJKE BIJKOMENDE MAATREGELEN VOOR DE BEVEILIGING VAN DE KUSTTRAMLIJN, IN HET BIJZONDER VOOR VOETGANGERS/ TRAMREIZIGERS EN FIETSERS**

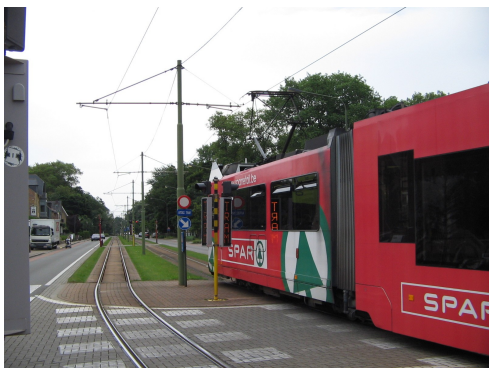
Langs de route van de kusttramlijn wordt hieraan veelal niet voldaan.

Zoals aan de halte "kerk" in De Panne (foto Dirk Claes)

1. Eigen trambeddingen, gelegen in of langs openbare wegen en ervan gescheiden door boordstenen, geleidingspalen, hekkens, bomen of andere vaste hindernissen, moeten bij gelijkgrondse kruisingen voor voetgangers voorzien zijn van vluchtheuvels, tenzij het dwarsen van de eigen bedding door verkeerslichten wordt geregeld. (BOStrab, hoofdstuk 16)

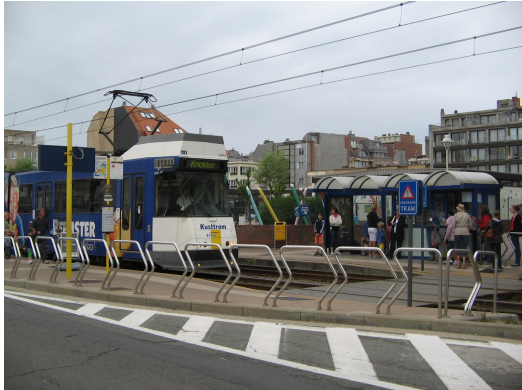
Na te zien: op enkele voetgangerssluizen ontbreekt elk waarschuwbord, o.m. te Oostduinkerke De Wittelaan (ter hoogte van het KEI), Koksijde Koninginnelaan, Oostende (Duin en Zee), Blankenberge (Markt) en Wenduine, nabij de Spioenkop.

“Aan halte Nieuwpoort bad het waarschuwbordje” (foto Dirk Claes)

1.1 Het **plaatsen van een bord** met tekst “kijk eerst rechts” op de bestaande 'piramide' in het midden van de voetgangerssluizen of onder het bestaande bord "Vorrang tram".

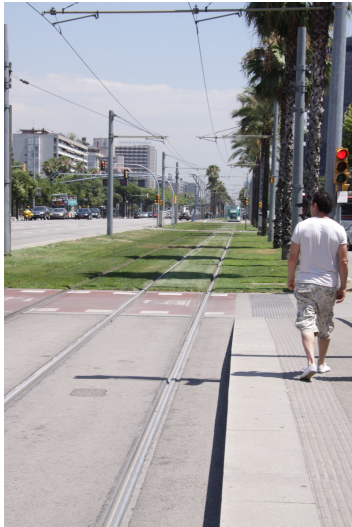
De plaatsing van zulke klassieke voetgangerslichten, mét auditief signaal, aan beide zijkanten van de tramsporen, ter beveiliging van de voetgangersoversteekbewegingen over de sporen, is courant in o.m. Amsterdam en Rotterdam, aan tramhalten nabij kruispunten in bebouwde stedelijke omgeving.

"Verkeerslichten in Barcelona" (foto Johan De Mol)

## 2.3 Het **plaatsen van klassieke voetgangerslichten (rood en groen) - ofwel van waarschuwingssknipperlichten met het verticale paneel met het oplichtende letterwoord "TRAM" - en mét auditief signaal aan de voetgangersoversteekplaatsen over de sporen op die plaatsen waar nu al een VRI het oversteken van de wegrijstroken op de N34 beveiligd**

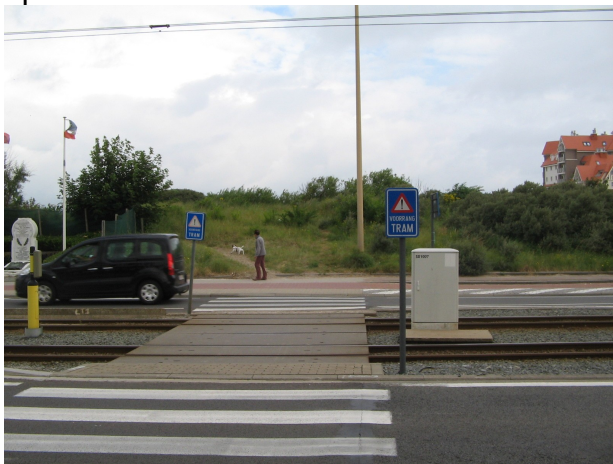
De meeste 'eigenlijke' voetgangersoversteekplaatsen daarentegen hebben geen enkele visuele waarschuwingsaanduiding ten behoeve van voetgangers die ook bij duisternis zichtbaar blijft. Nochtans zijn de gevolgen voor de slachtoffers gemiddeld zwaarder bij aanrijding tussen tram en voetganger/fietser dan bij aanrijding tram/auto.

Voorbeeld in Westende (foto Dirk Claes)

Een mogelijke optie is het dubbele waarschuwingsknipperlicht (dat functioneert bij naderende tram op de bijzondere overrijdbare bedding), zoals geplaatst - inspelend op

een evidente looproute - aan de feitelijke (niet gemarkeerde) oversteekplaats op beide trottoirs op de Hendrik Serruyslaan, vlakbij de halte op het Marie-Joséplein te Oostende.

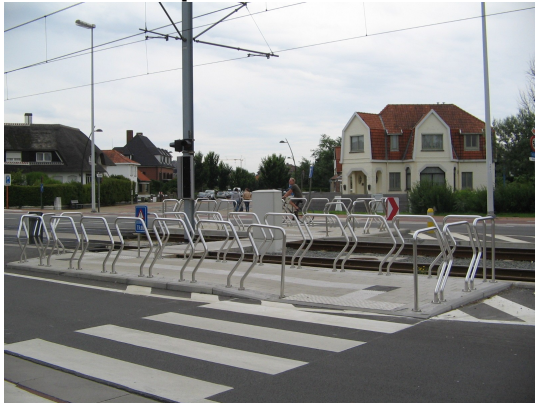
De huidige voetgangerssluizen vertonen een Z – vorm: beide ingangen lopen parallel met de sporen tegen de rijrichting van de tram in. De voetganger moet dus bij het begin van de sluis een naderende tram zien.

Het deel tussen de in- en uitgang verloopt echter haaks op de sporen en er is geen waarschuwing, buiten een piramide met “gevaardriehoek met een tram erop” of een bord “tram voorrang”.

“Hier is een voorbeeld hoe het nu is” (foto Dirk Claes)

Maatregel 1.1 is reeds een kleine verbetering. Een verdere verbetering is, buiten de bebouwde kom, de voetgangerssluis aan te leggen in een spiegel S-vorm, dwz. dat het stuk tussen de twee sporen eveneens evenwijdig met de sporen loopt zodat de voetganger opnieuw een stukje tegen de rijrichting van de tram moet lopen, en dus een naderende tram moet zien aankomen. Bij een standaard-asafstand tussen de twee sporen van 4 m en inzet van trams van 2,5 m breedte, blijft (bij kruisende trams) 1,5 m breedte over en is zulke “evenwijdige” voetgangersdoorgang van 1,00 m o.i. haalbaar. Hiervan bestaan geen voorbeelden (eigen voorstel).

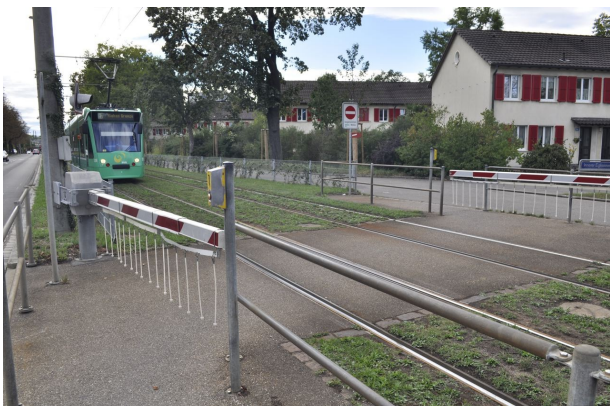
“Degelijke overwegbeveiliging op voorstadsroute tram Basel” (foto Herman Welter)

Oorsprong: deze beveiligingstechniek met slagbomen voor voetgangers/fietsers wordt o.m. gebruikt te Adinkerke (halte Plopsaland), alsook te Keulen (sneltramhalte, slagboom uitsluitend voor voetgangersoversteekplaats over de sporen) en te Basel (tramlijn in zijbedding).

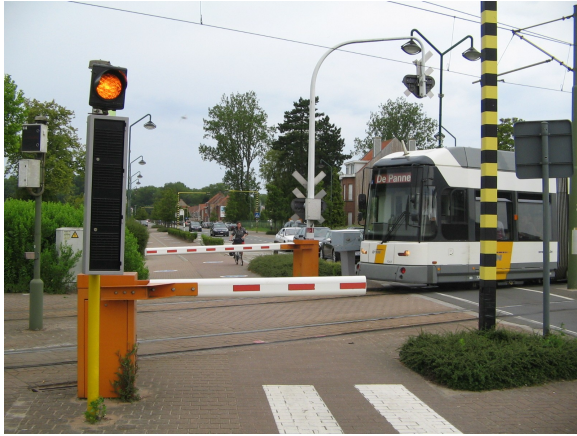
“De beveiligingstechniek met slagbomen voor voetgangers/fietsers te Adinkerke (halte Plopsaland)”

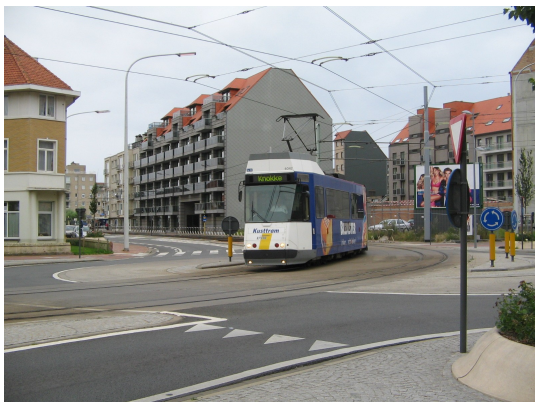
Bijv. rotonde te Nieuwpoort (Bad), nabij de gelijknamige halte, beschikt niet over oplichtende waarschuwingslichten "TRAM" noch over een bel noch over wegmarkering die aan de tram voorrang toekent, doch uitsluitend over waarschuwingsborden van het standaardmodel. (foto Dirk Claes)

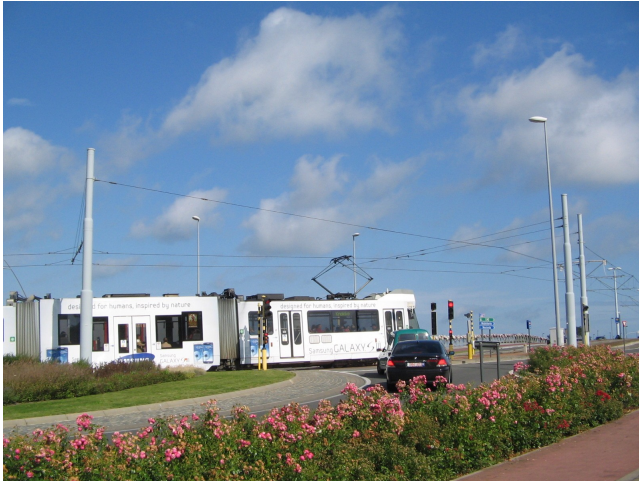
De rotonde te Nieuwpoort (Stad), vlak voor(bij) de brug, is uitgerust met wegmartering en een VRI (die meestal met vertraging reageert op de nadering van de tram, die vaak eerst moet stoppen voor een gesloten sein), doch er ontbreken specifieke verkeerslichten voor de fiets- en de voetgangersoversteekplaatsen.

(Foto Dirk Claes)

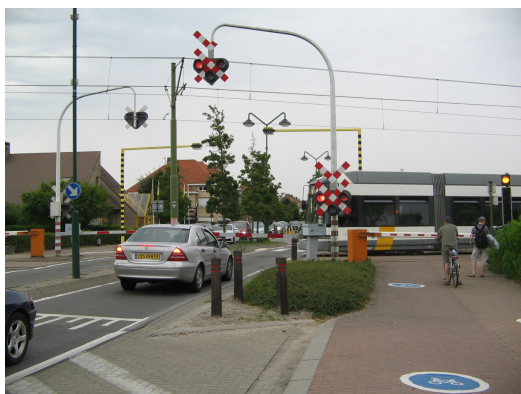
Momenteel zijn er zulke slagbomen aanwezig aan de overweg nabij de halte Plopsaland. (foto Dirk Claes)

3.2 Het systematisch beveiligen van alle oversteekplaatsen met **slagbomen**, zowel voor het wegverkeer als voor het voetgangers- en fietsverkeer.

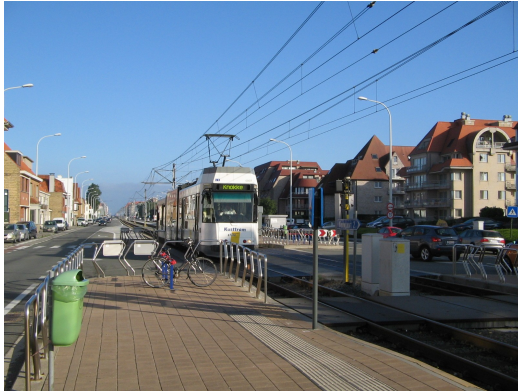
Bijv. Nieuwpoort (halte Ysermonde): beide halten bevinden zich net voorbij het kruispunt. Een eerste halterende tram richting Oostende maskeert de uit de tegenrichting naderende tweede tram (richting De Panne) voor het wegverkeer dat wacht op het voorbijrijden van de eerste tram om linksaf te mogen slaan. Gevolg is frequent bruuske remmanoeuvres en het nipt vermijden van botsingen tram/auto. (Foto Dirk Claes)

#### **4.1 Linksafslaand wegverkeer over de sporen beter beveiligen door vervanging van sommige waarschuwingsknipperlichten (met oplichtende tekst op verticaal paneel "TRAM") door een VRI of door rode (echte) "spoorwegovergangslichten"**

Het is aangewezen om het linksafslaand wegverkeer beter te beveiligen bij het manoeuvreren op de tramsporen. In het bijzonder ontstaat een risico bij kruispunten, uitgerust met waarschuwingsknipperlichten (met oplichtende tekst "Tram voorrang"). Een automobilist die wacht om linksaf te slaan en die een (eerste) tram links (van de auto) het kruispunt ziet oversteken en ziet halteren én er gelijktijdig uit de tegenrichting een (tweede) tram nadert, die 'verstoep' wordt door de eerste, halterende tram.
